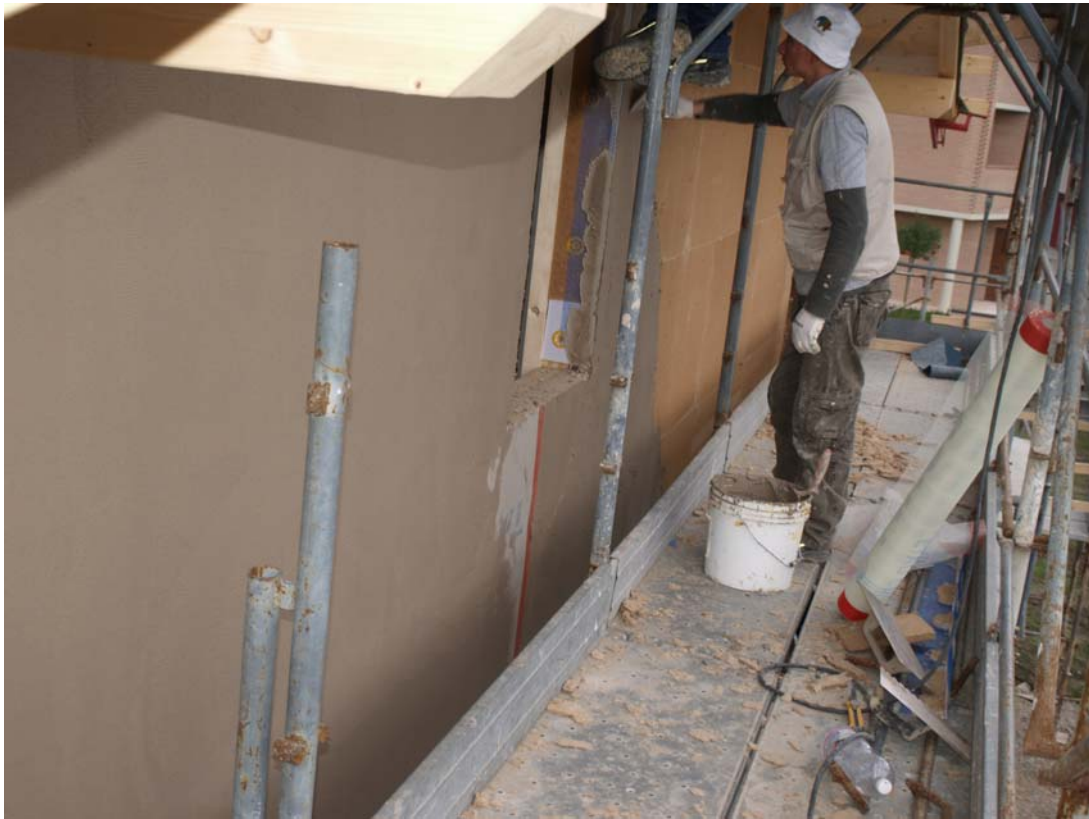
Posa della prima rasatura con rete sul cappotto in fibra di legno

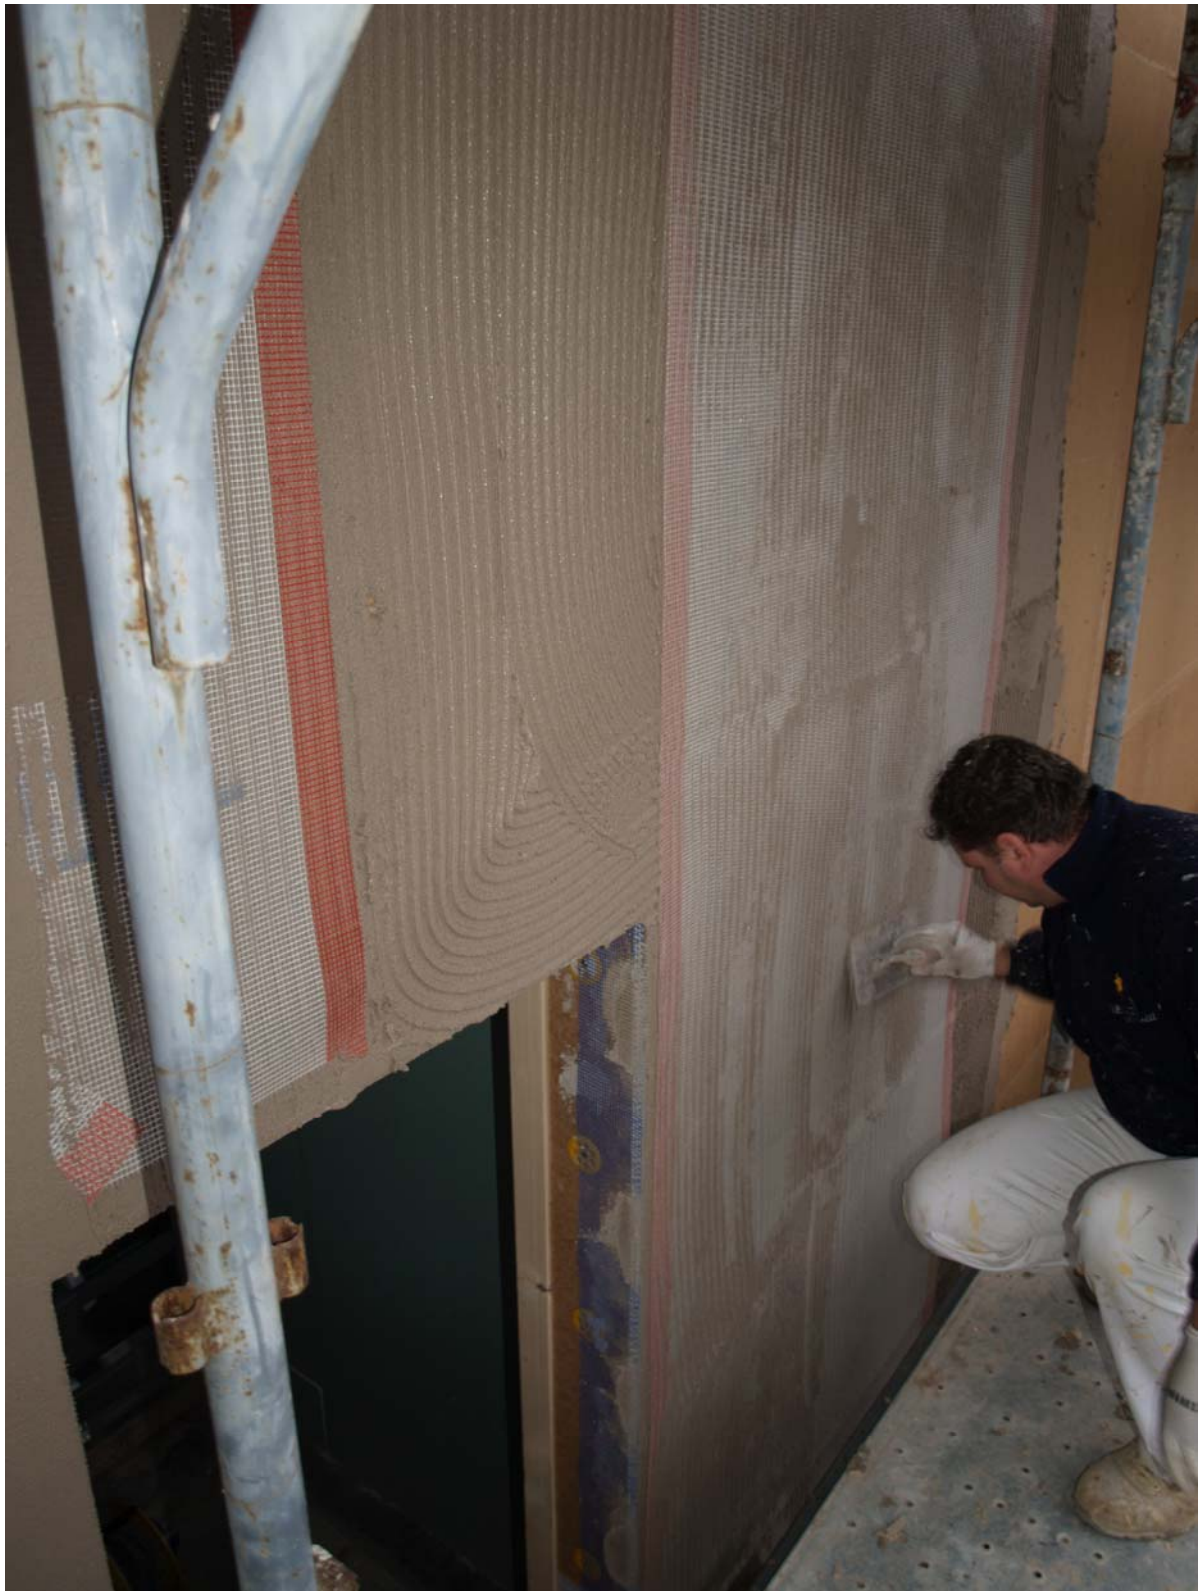
Inserimento della rete in fibra di vetro nella rasatura sul pannello in fibra di legno

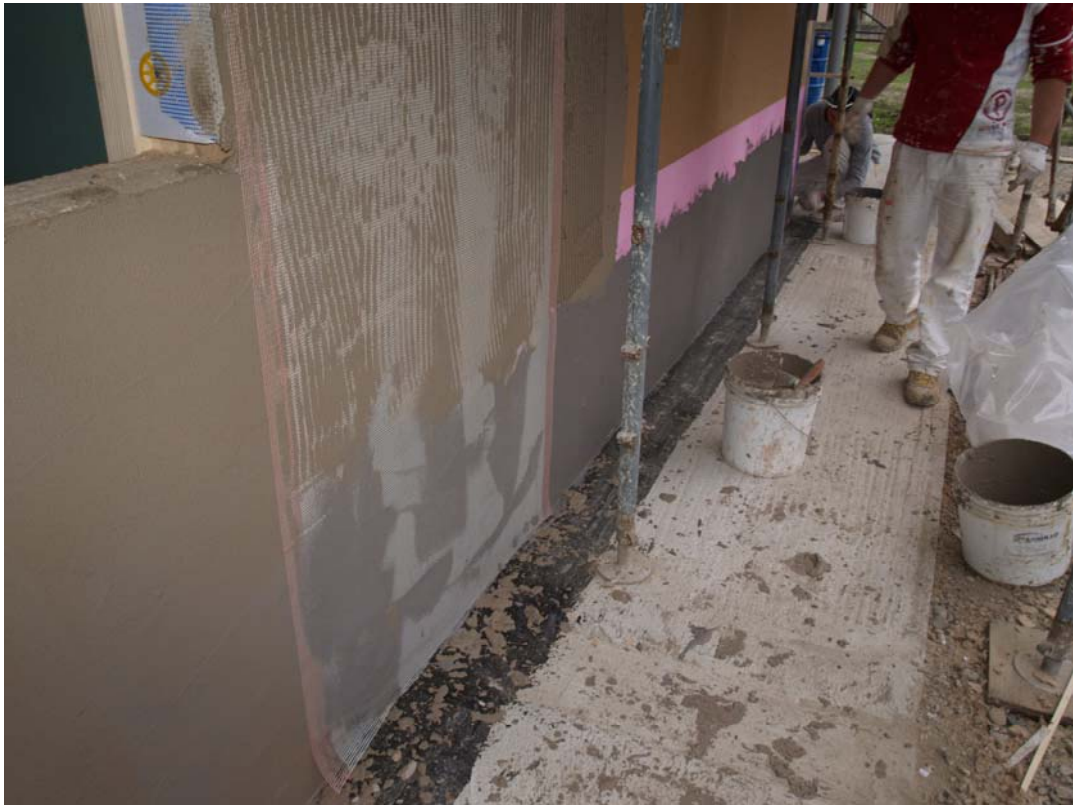
Primo strato su marciapiede eseguito con materiale impermeabilizzante su pannello di polistirene estruso per evitare problemi di umidità di risalita.

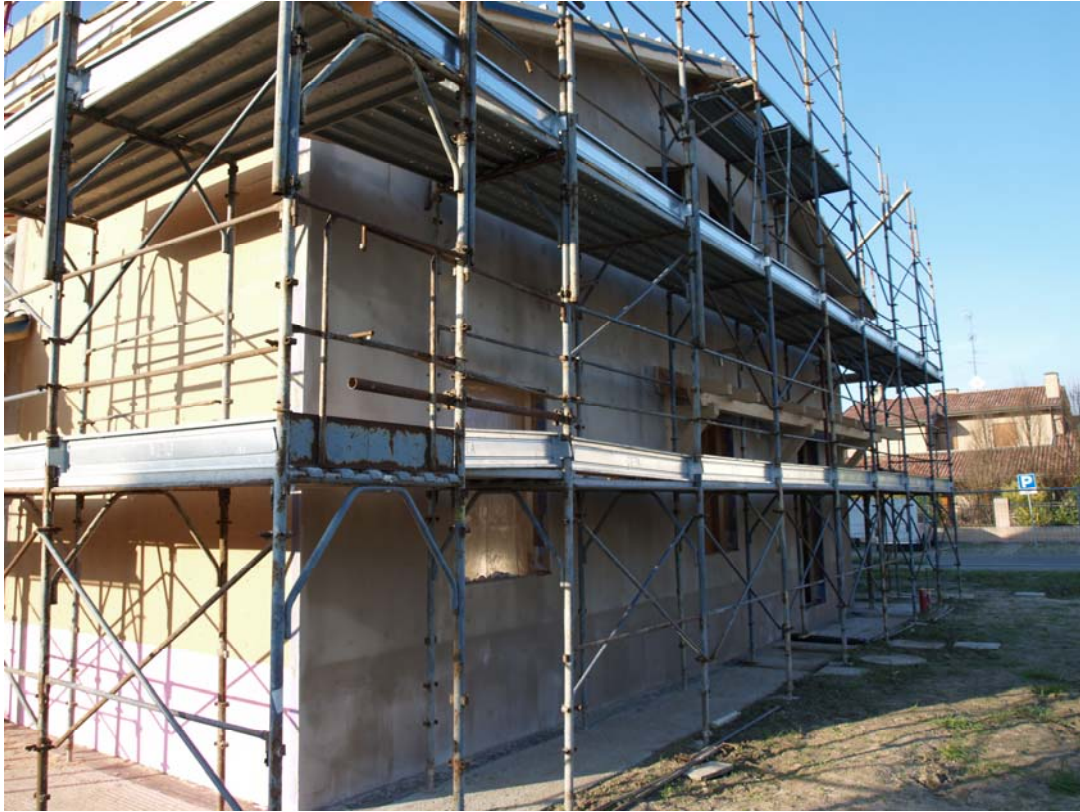
Viste esterne della prima rasatura sul cappotto

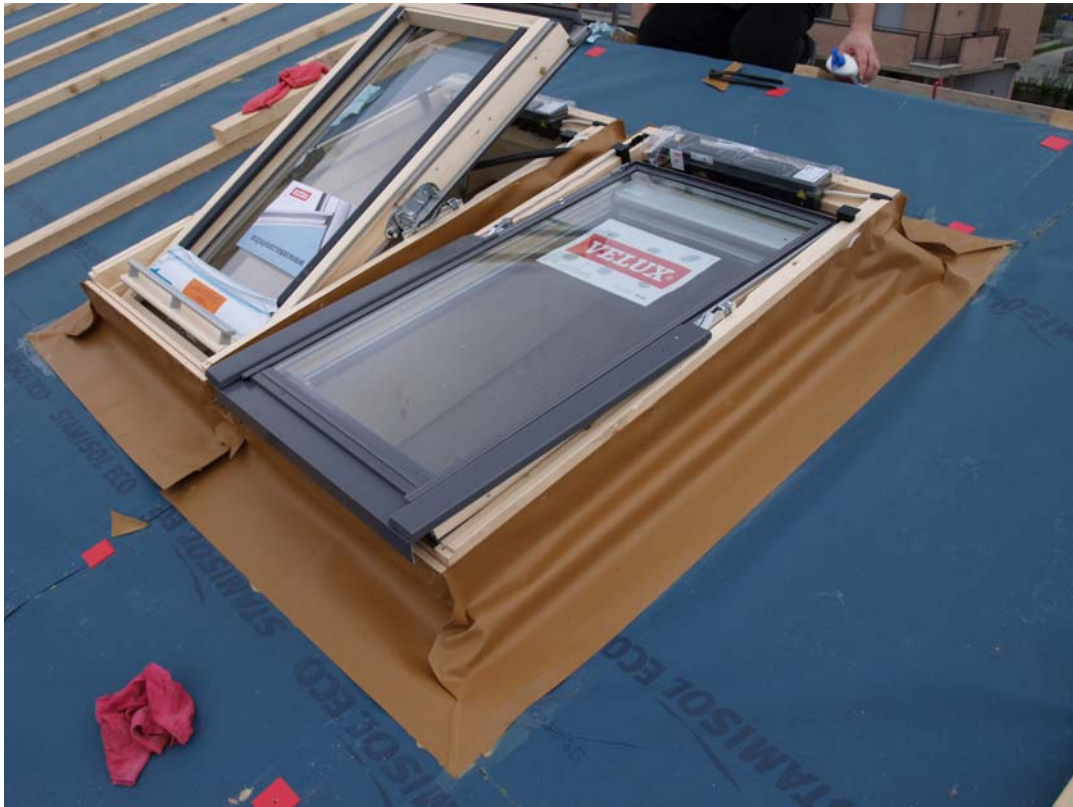
Particolari delle finestre a tetto con cornice a tenuta sul telaio

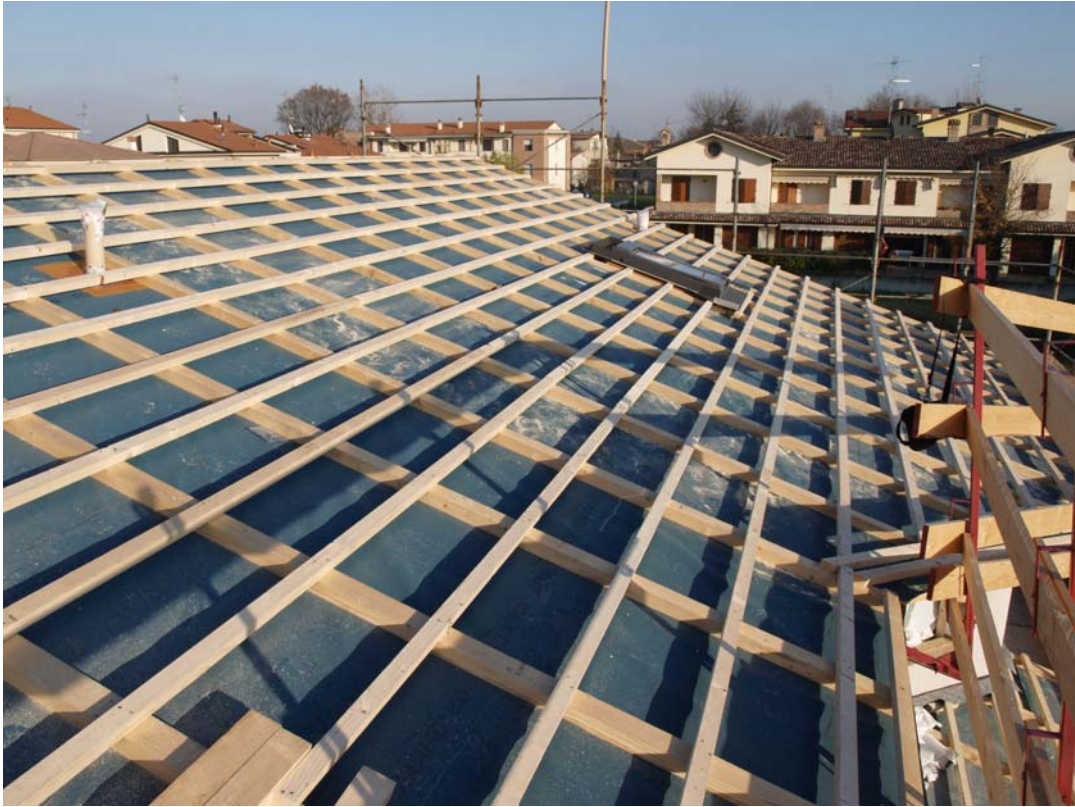
Listellara porta manto di copertura
